LOPPURAPORTTI

Alavuden kaupunki

**PILAANTUNEEN MAAN KUNNOSTUS
ENTISELLÄ HUOLTOASEMALLA TÖYSÄSSÄ**

PIIKINKUJANTIE 16, ALAVUS

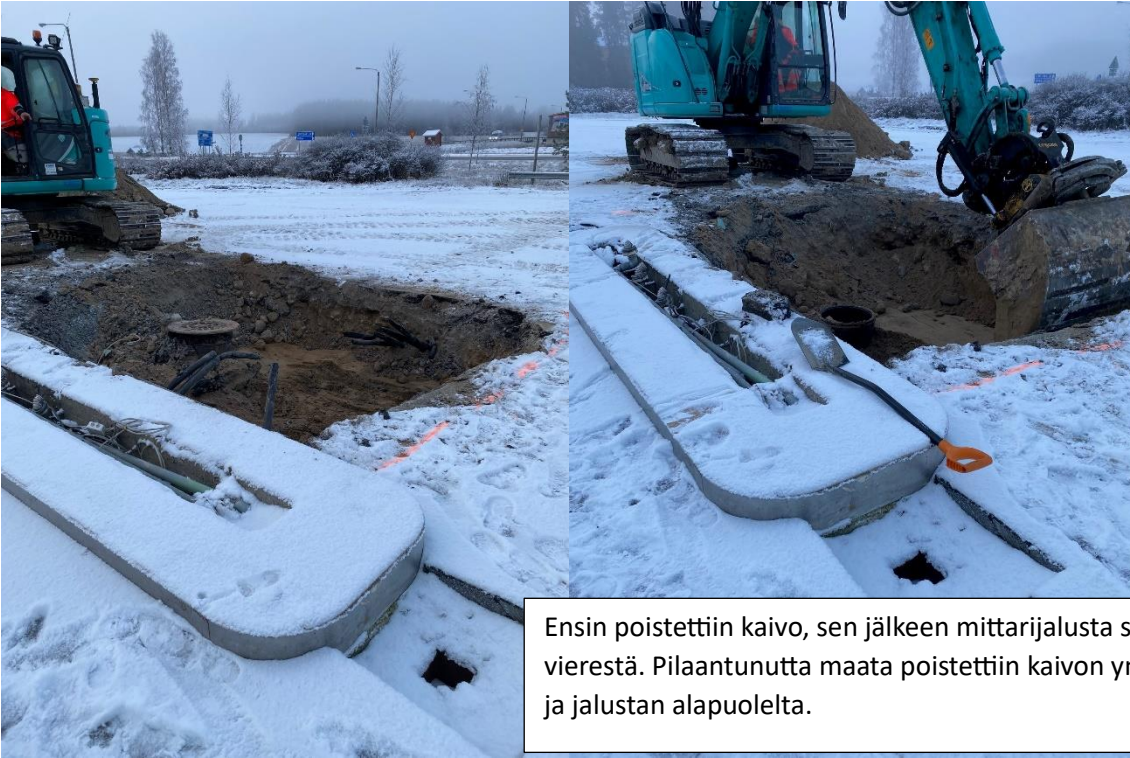
Kunnostustyö aloitettiin kaivamalla pois mittarikentän lounaiskulmasta kaivo, jonka viereen oli tutkimustyön yhteydessä kairattu ja josta oli kairausnäytteessä analysoitu voimakas bensiinihiilivetyjen pitoisuus, mutta josta ei enää koekuoppaa kaivettaessa paikallistettu tällaista voimakkaasti bensiiniltä haisevaa kohtaa. Ilmeisesti rajatulla alueella sijainnut pilaantuneisuus oli joko kairaamisen tai koekuopan kaivamisen myötä päässyt leviämään maaperässä laajemmalle ja samalla laimentumaan. Kaivon alapuolella ollut savinen pohjamaa todettiin puhtaaksi. Ympärillä oleva täyttöhiekka oli pilaantunut.

Ensin poistettiin kaivo, sen jälkeen mittarijalusta sen vierestä. Pilaantunutta maata poistettiin kaivon ympäriltä ja jalustan alapuolelta.

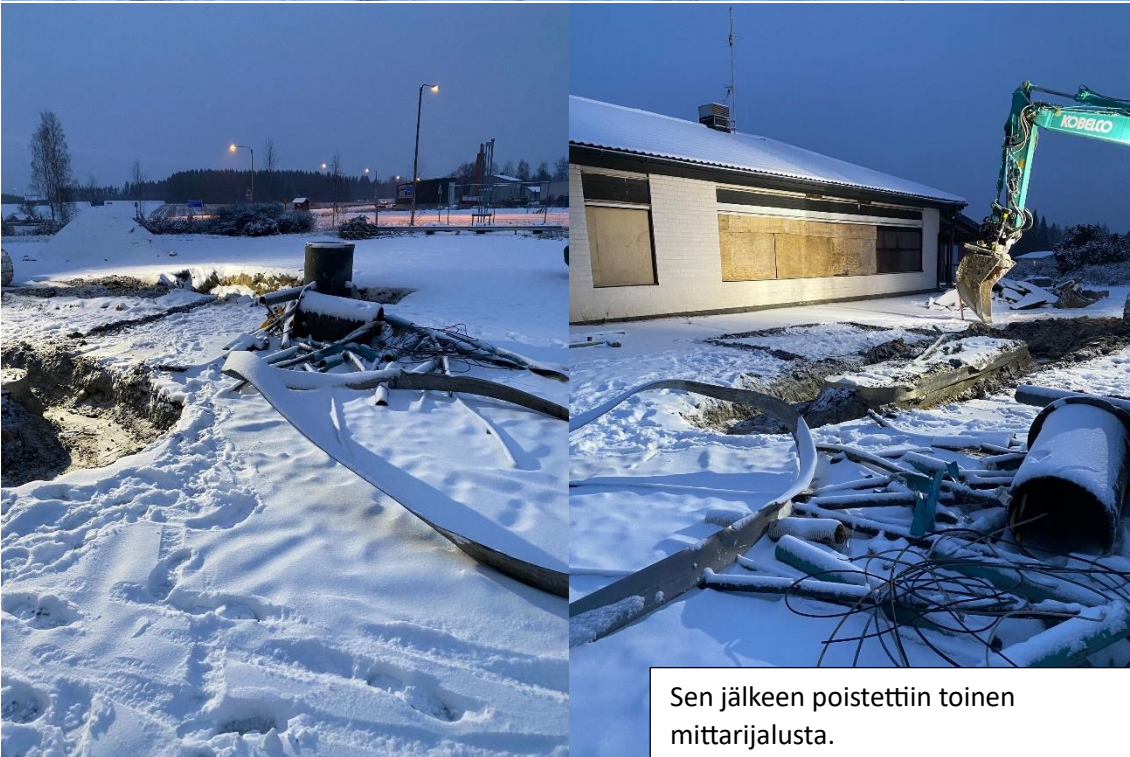
Kaivantoa jatkettiin mittarikentän polttoaineputkia poistaen toista mittarijalustaa kohti, joka myös poistettiin. Sen alla pilaantunutta maata ei havaittu.

Sen jälkeen poistettiin toinen mittarijalusta.

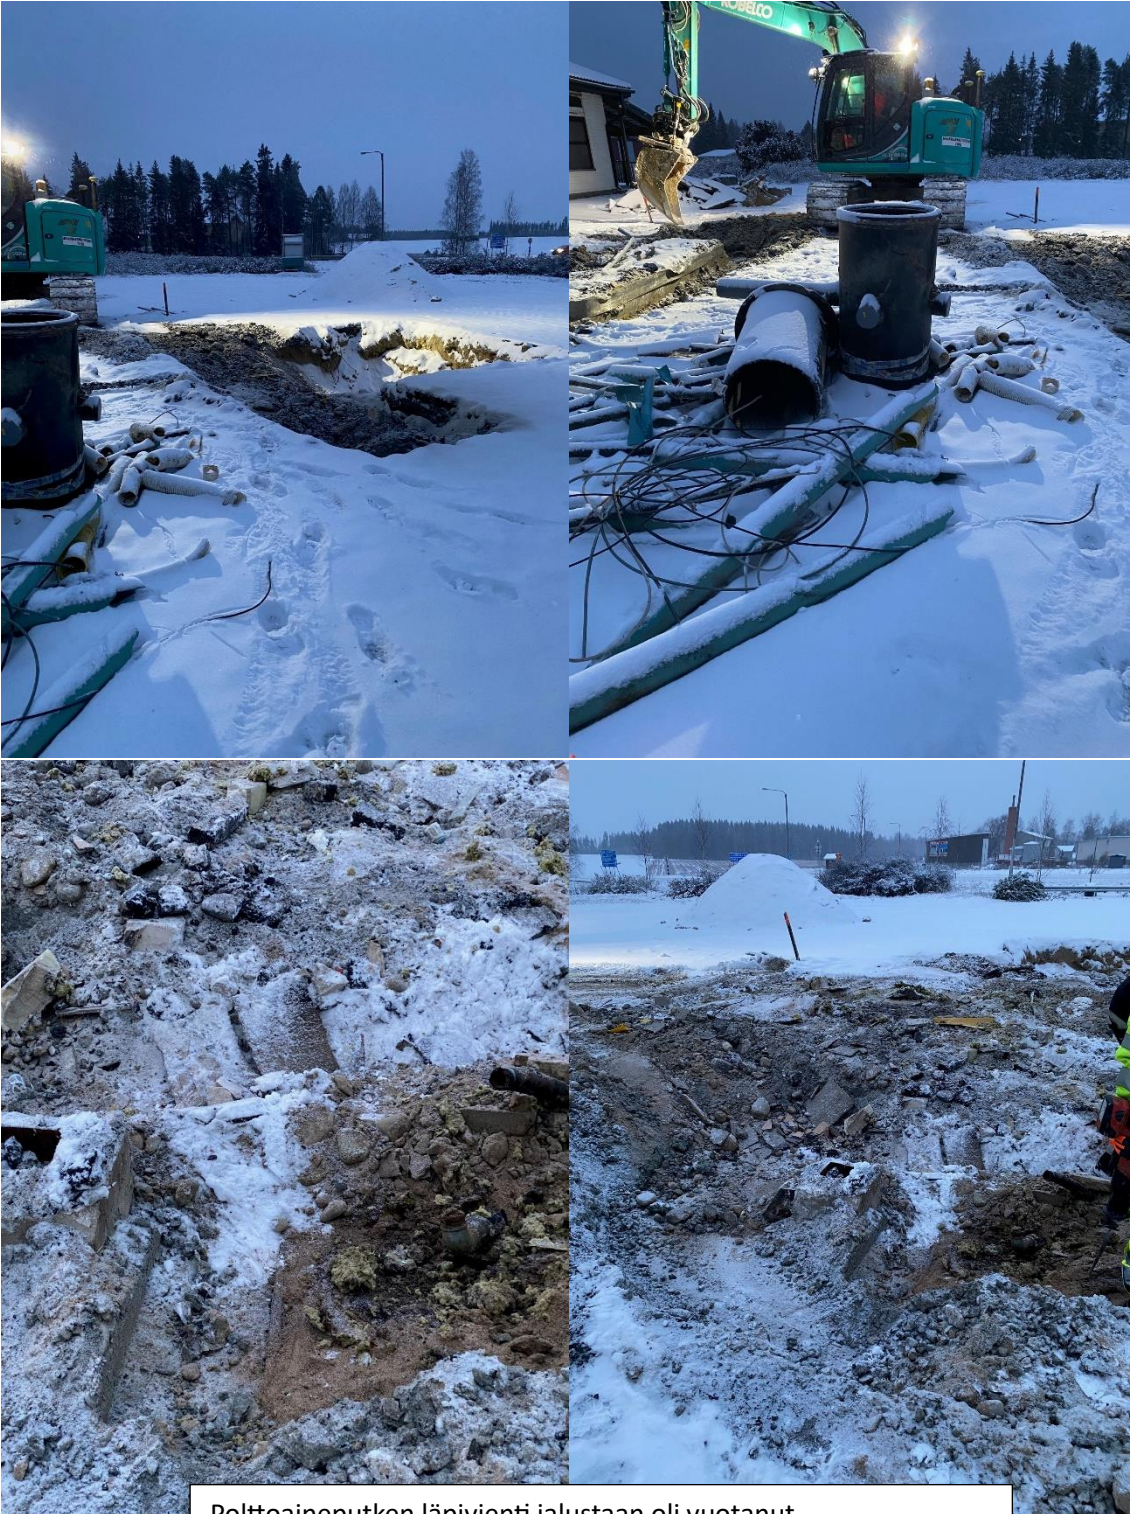
Kaivannossa vastaan tulleet polttoaineputket katkaistiin ja jatkettiin kohti länsipuoleista mittarikentän jalustaa, jonka eteläpään alta putket kulkivat. Tässä havaittiin putkien vuotaneen jonkin verran mittarijalustan eteläpään alta. Jalusta poistettiin ja kaivettiin pilaantunut maa pois.

Polttoaineputken läpivienti jalustaan oli vuotanut.

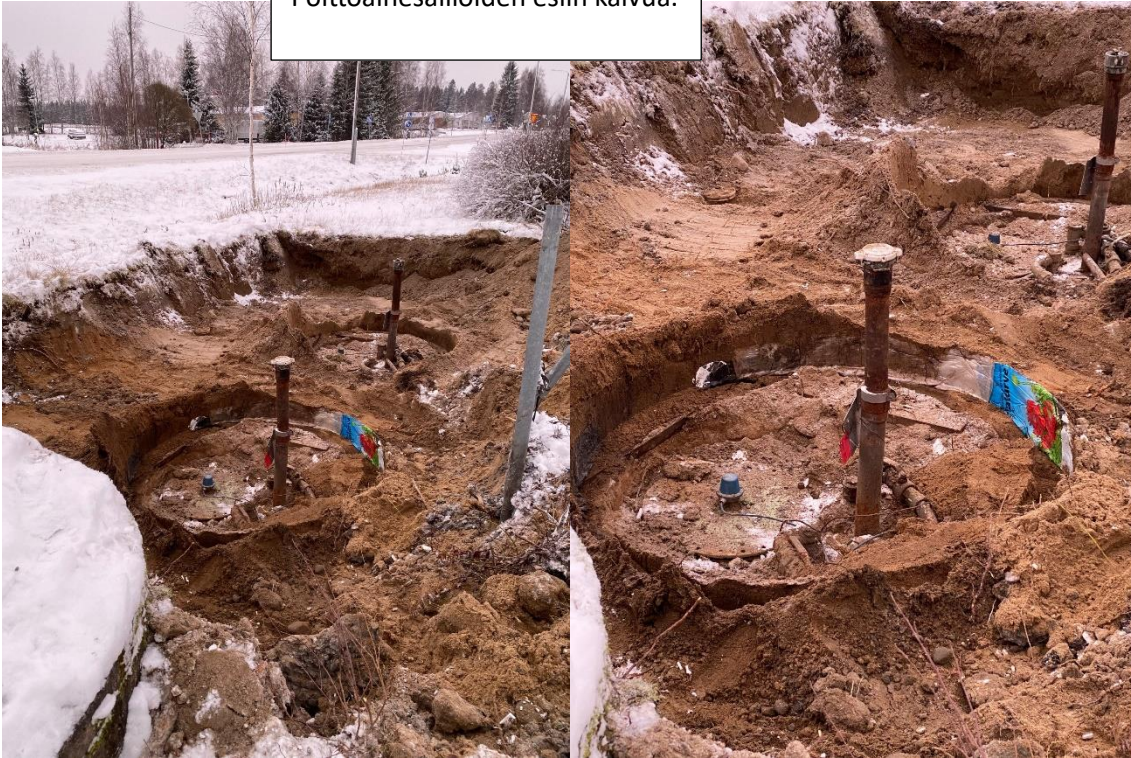
Polttoainesäiliöiden esiin kaivua.

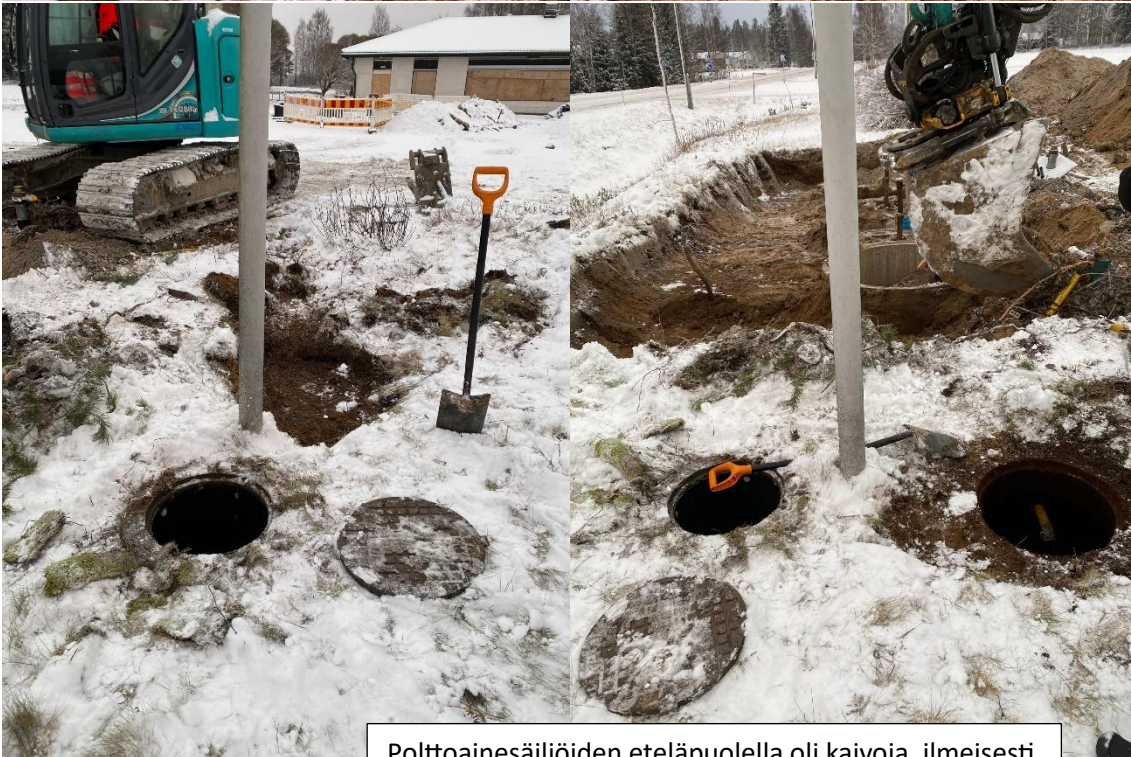
Polttoainesäiliöiden eteläpuolella oli kaivoja, ilmeisesti öljynerotuskaivoja.

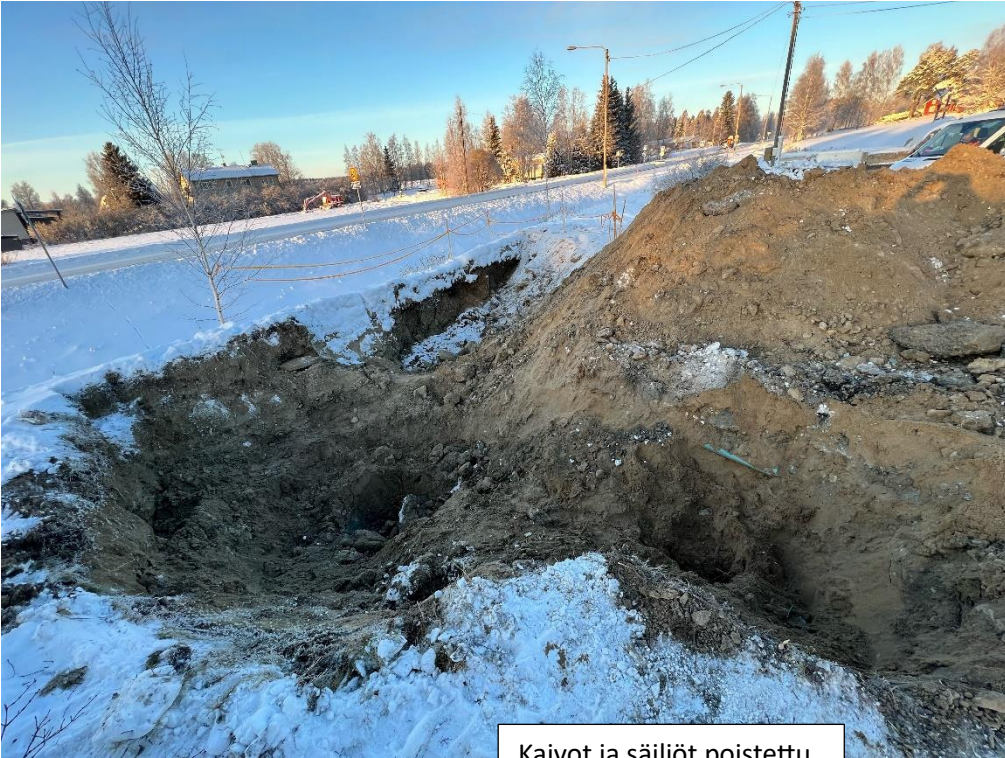
Kaivot ja säiliöt poistettu.

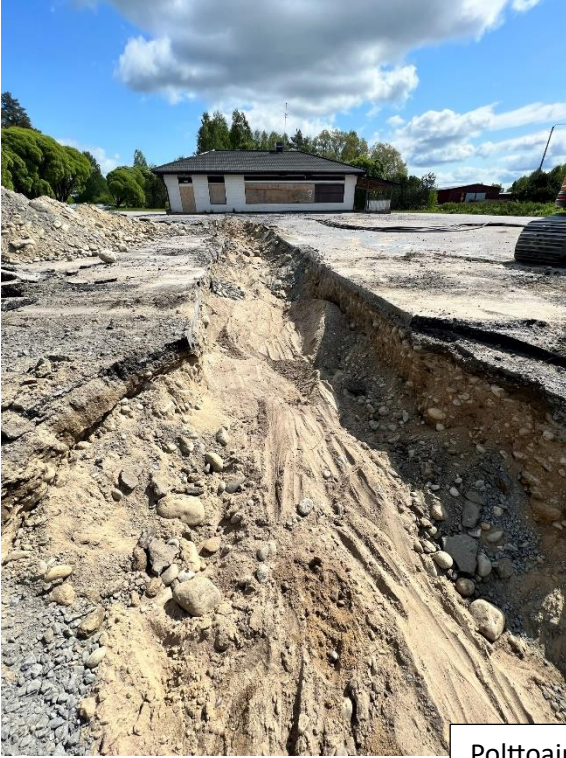
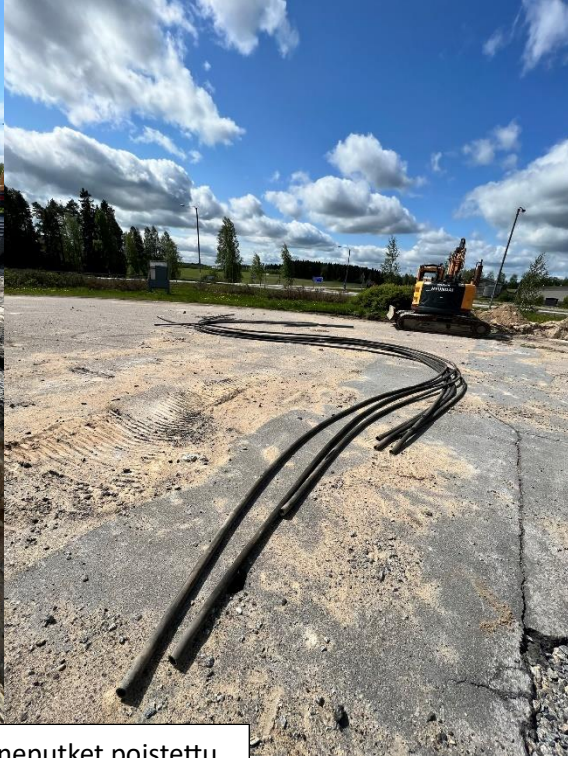
Pilaantuneen maan kunnostuksen lisäksi poistettiin valvotusti vanhat mittarikentän katoksen pilarien perustukset ja mittarijalustat, maanalaiset polttoainesäiliöt ja niiden eteläpuolella sijainneet kaivot. Kesäkuussa 2023 poistettiin säiliöiltä mittarikentälle, n. 30-40 cm syvyydessä kulkeneet polttoaineputket. Säiliöiden, kaivojen eikä myöskään polttoaineputkien poiston yhteydessä havaittu merkkejä vuodoista tai maaperän pilaantuneisuudesta.

Polttoaineputket poistettu.
